Affaire : Diagnostic 38 Place Charles de Gaulle Vichy –
AY 76

Nos Références : 2006-7 38 Place Charles de Gaulles Vichy

Date de visite : Mardi 16 juin 2020

Diagnostic structurel visuel

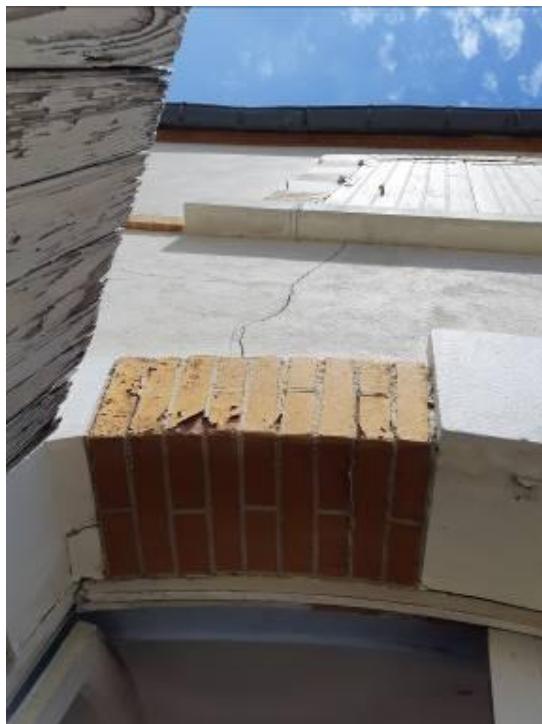
En façade principale, on peut noter une fissure reliant le linteau haut du R+1 à l'allège de dessus. Le balcon au R+1 comporte une fissure dans la pierre, il pourra être agrafé. En plancher haut du R+2, on peut voir une infiltration d'eau venant des combles.

Fissure du linteau haut du R+1

Un étalement du linteau haut du R+1 fissuré au dessus du balcon est à prévoir. Une jauge devra être placée en façade pour un contrôle périodique de la fissure.

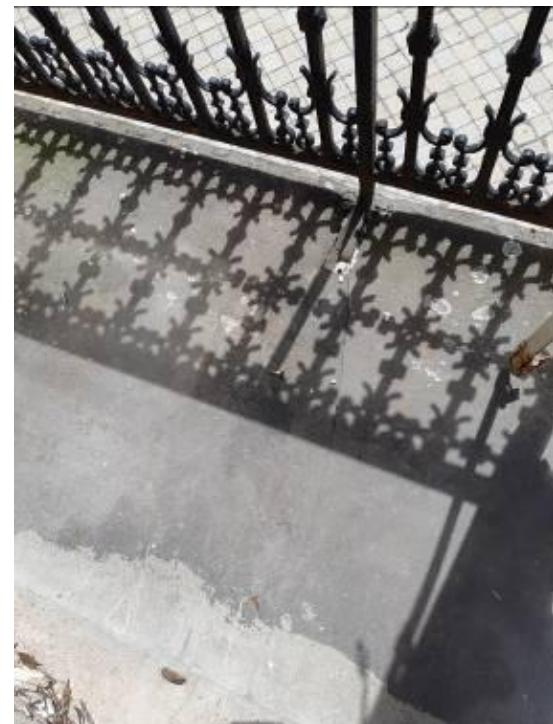
Balcon fissuré à agrafer en sous face

Trois agrafes métalliques seront fixées à la résine sous le balcon (enveloppe financière 500 euros hors taxes).

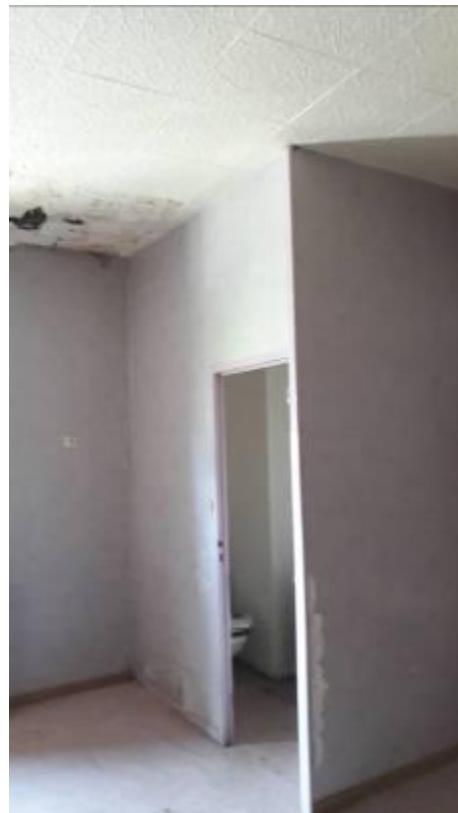
Infiltration d'eau en plancher haut R+2

Un suivi et une reprise de la couverture (et lanterneaux) doivent être programmés rapidement afin de tenir le bâtiment hors d'eau.

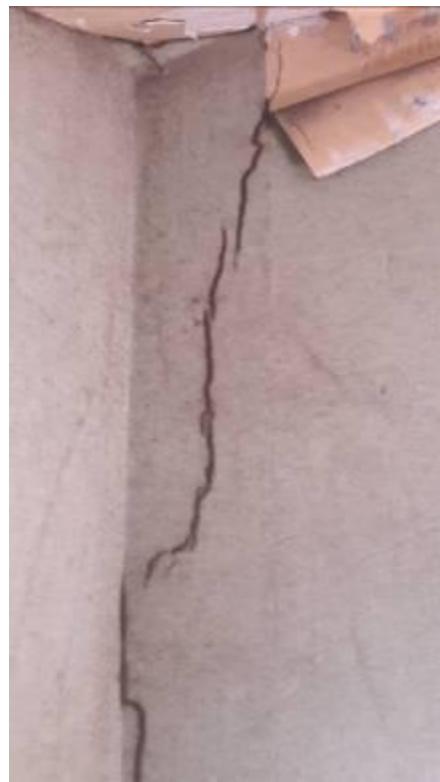
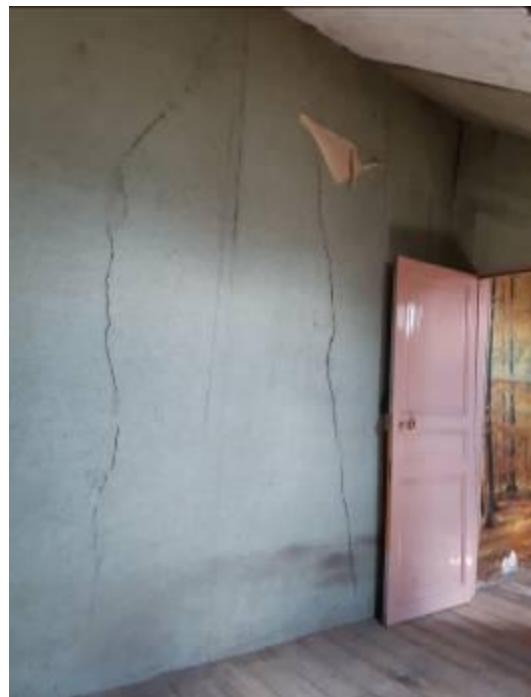
Dans les combles apparaissent de grandes fissures principalement dans le mur du fond. La toiture présente de nombreuses fuites, les faux plafonds en lattis étant fortement endommagés.

Nombreuses fissures dans murs des combles

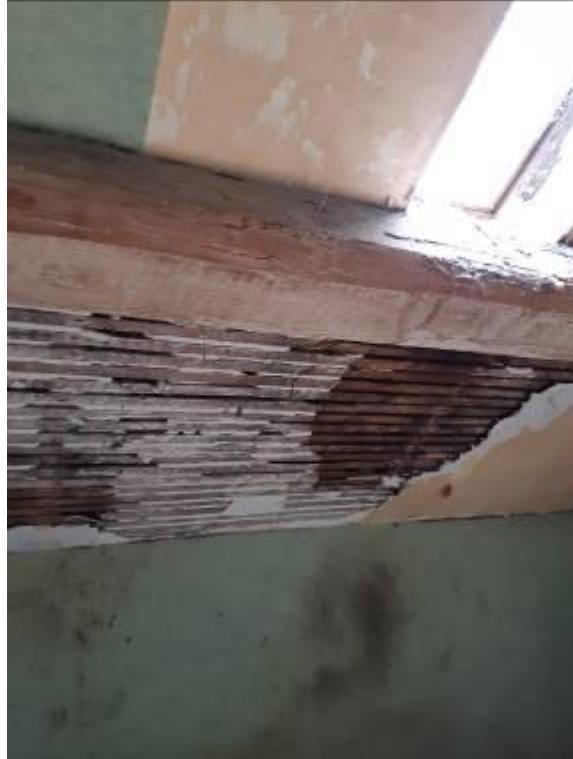
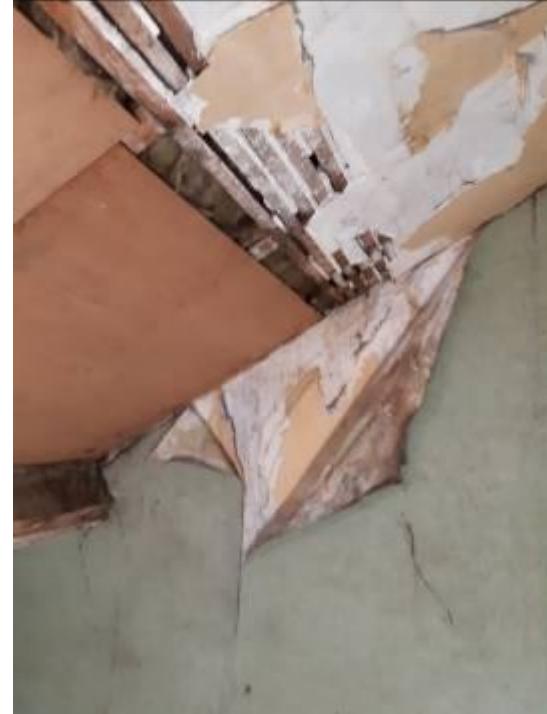
Infiltrations d'eau et lattis endommagés

Au préalable, les lattis et faux plafonds doivent être démontés afin de statuer sur l'état des fermes, pannes et solivage bois (notamment au niveau des appuis).
